**Nr. S03JZ230193**

**Gutachten****Original****Betreff: Kaskoschaden**

für das nachfolgend näher beschriebene Fahrzeug mit dem Kennzeichen **TF-RD 2831** wurde  
auftragsgemäß ein Gutachten erstellt.

| Aufbau | : | Rettungstransportwagen RTW |

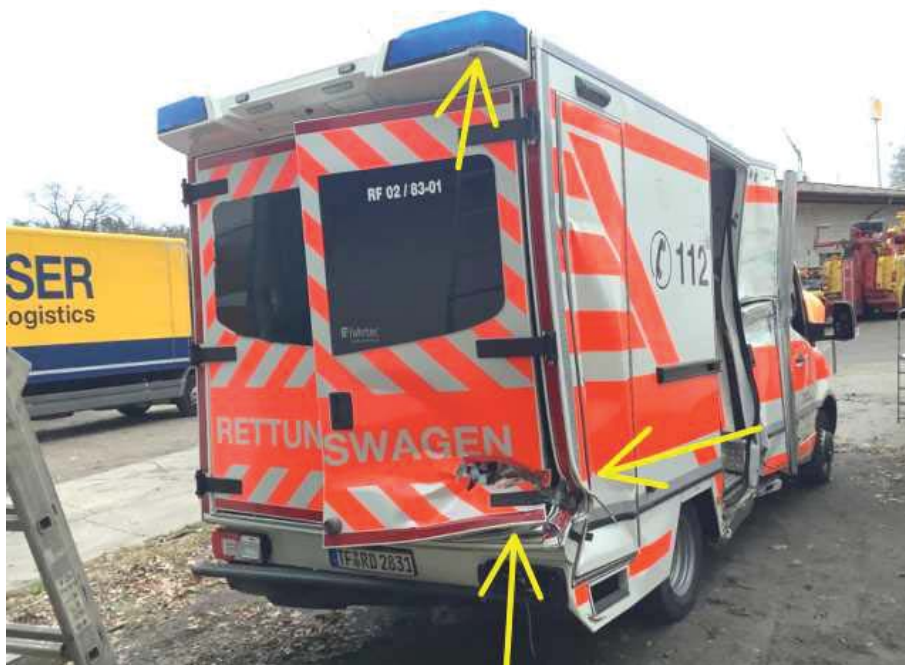
Bild Nr. 002

Ansicht diagonal hinten rechts / Heckportal rechts und Heckportaltür rechts eingedrückt, geknickt und eingerissen / optische Signalanlage oben rechts beschädigt

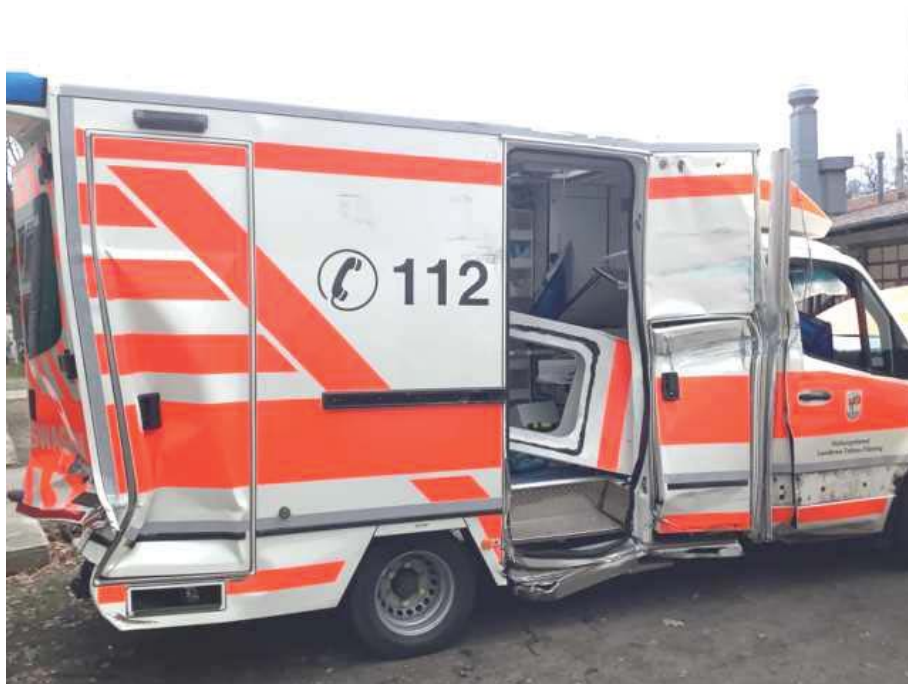
Bild Nr. 008

Kofferseitenwand rechts eingedrückt / Stauraumtür hinten rechts und Stauraumklappe vorn rechts samt Rahmen gestaucht / seitliche Einstiegstür eingedrückt und ausgerissen

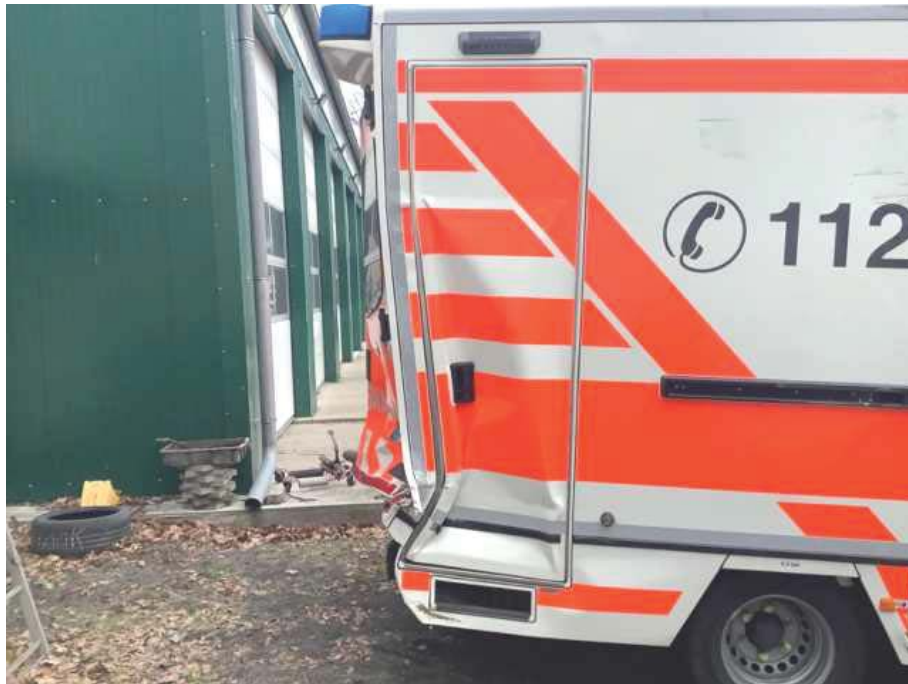
Bild Nr. 009

Heckportal rechts und Stauraumtür hinten rechts samt Rahmen eingedrückt

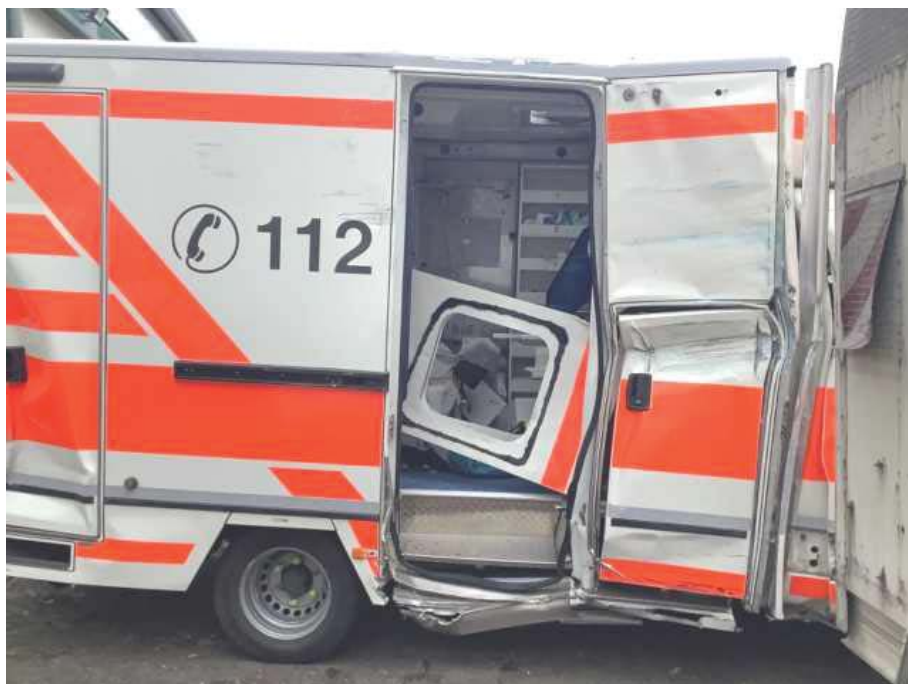
Bild Nr. 010

Kofferseitenwand rechts eingedrückt / Stauraumtür hinten rechts und Stauraumklappe vorn rechts samt Rahmen gestaucht / seitliche Einstiegstür eingedrückt und ausgerissen

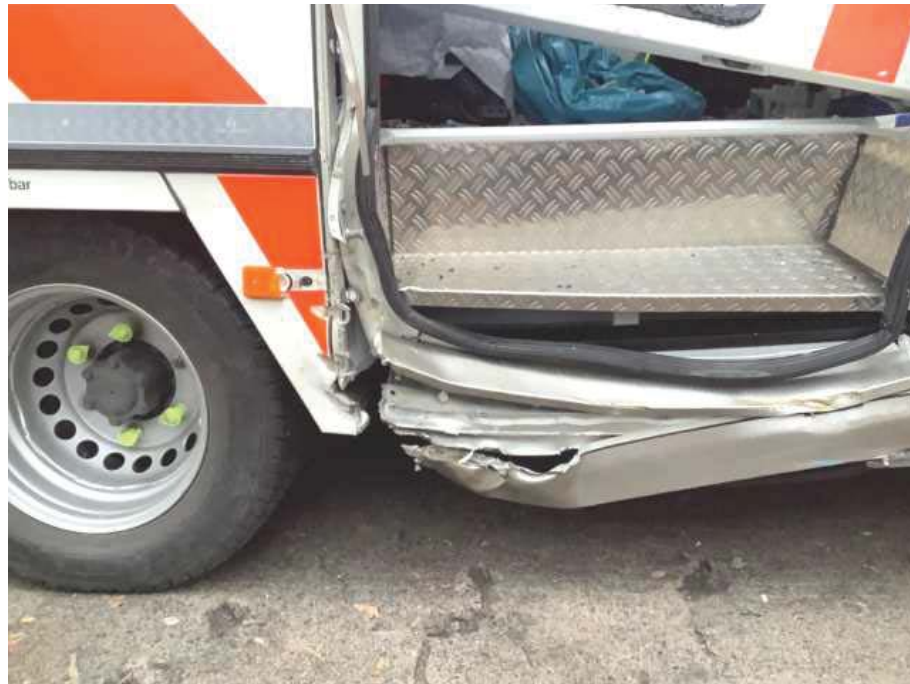
Bild Nr. 011

Koffer im Einstieg seitlich rechts eingedrückt, gestaucht und gebrochen

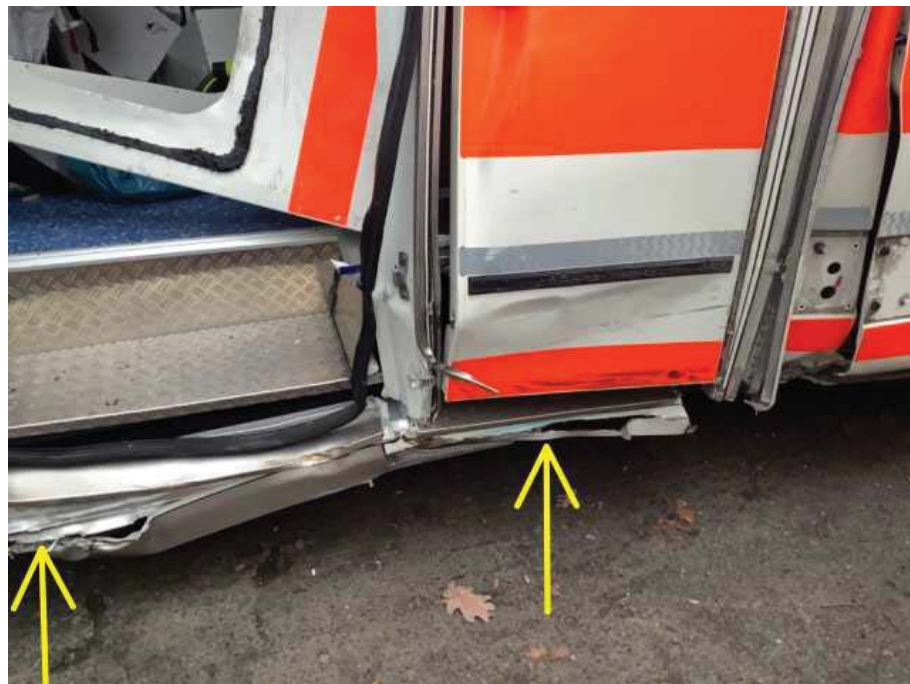
Bild Nr. 012

Koffer im Einstieg seitlich rechts eingedrückt, gestaucht und gebrochen

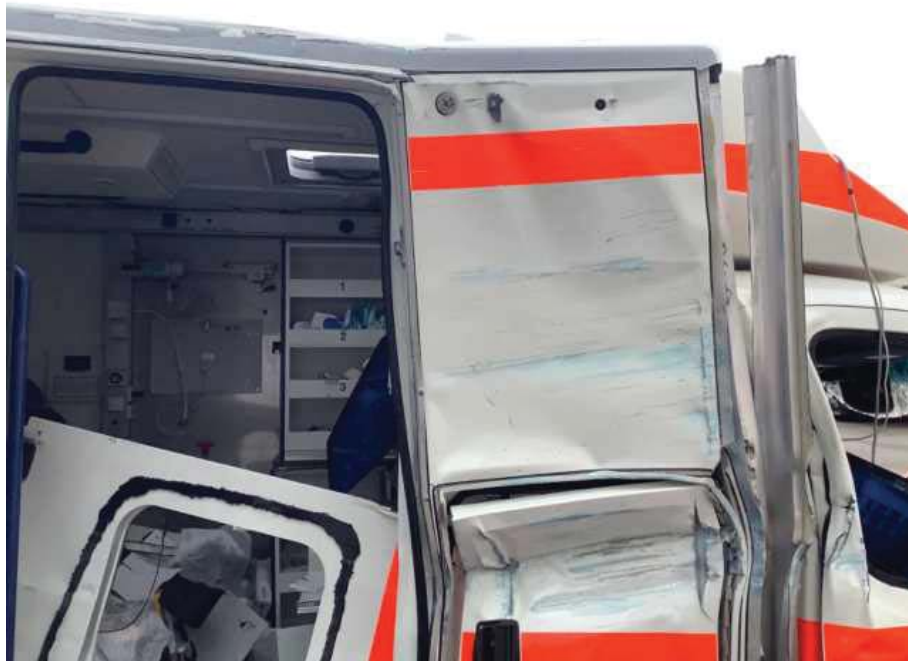
Bild Nr. 013

Seitenwand rechts vorn eingedrückt, Dach geknickt, seitliche Einstiegstür rechts ausgerissen

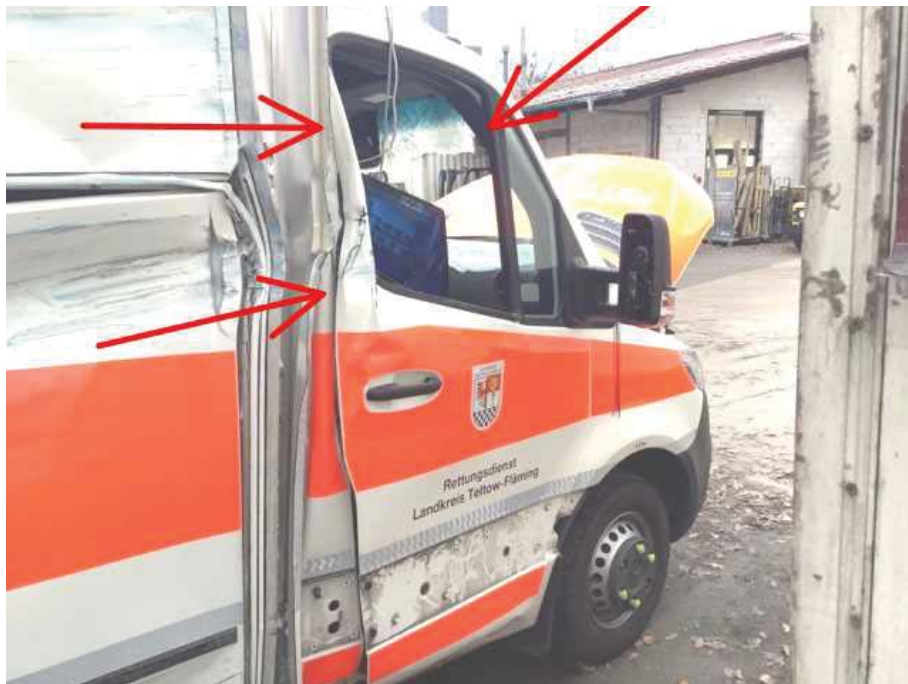
Bild Nr. 014

Tür rechts vorn gestaucht und Scheibe zerbrochen

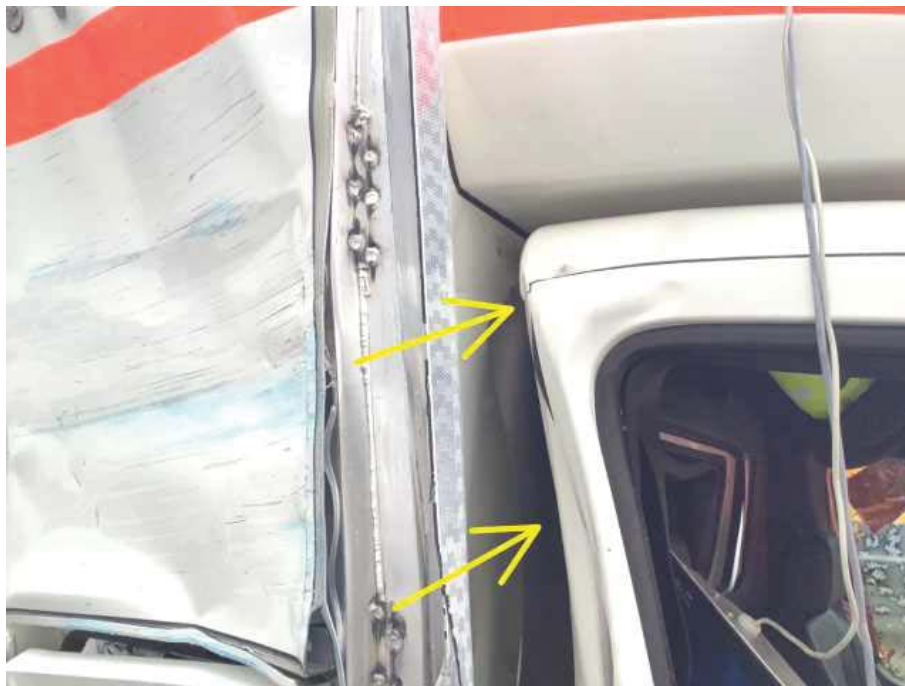
Bild Nr. 015

Rückwand Fahrerhaus rechts eingedrückt

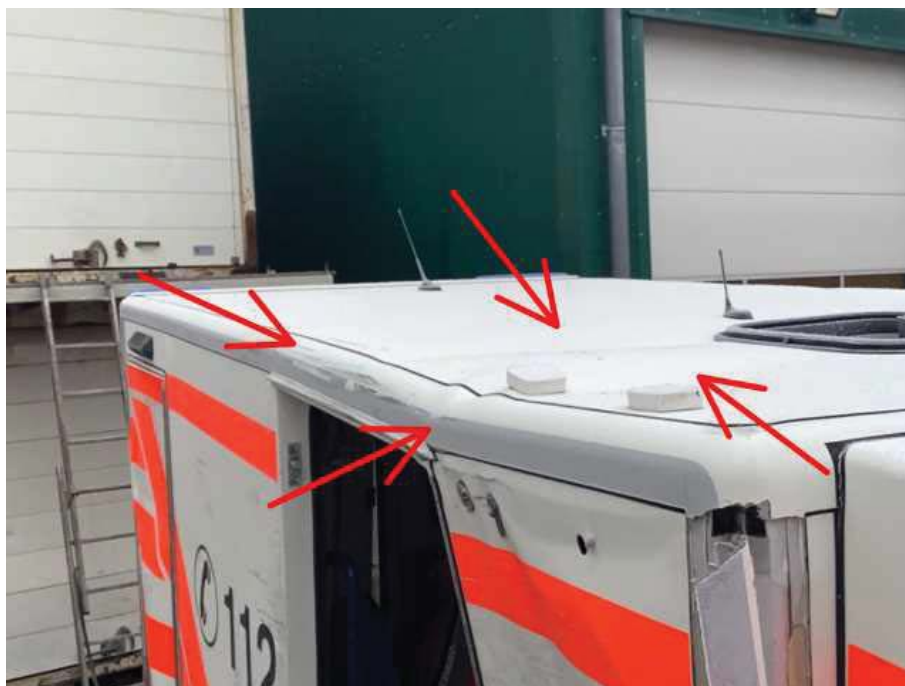
Bild Nr. 016

Dach rechts eingeknickt und gestaucht

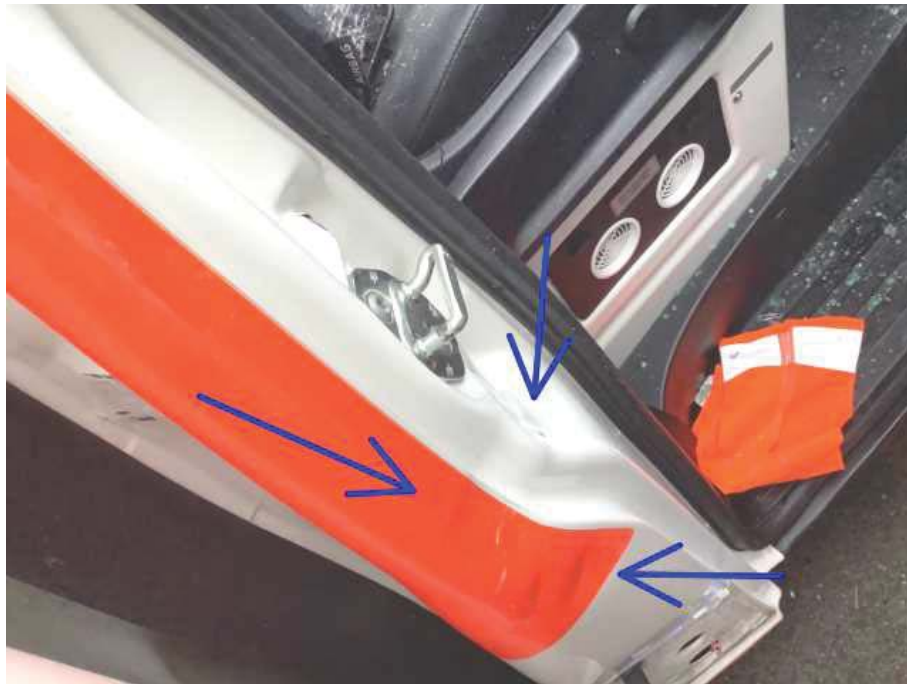
Bild Nr. 017

B-Säule rechts eingedrückt und gestaucht

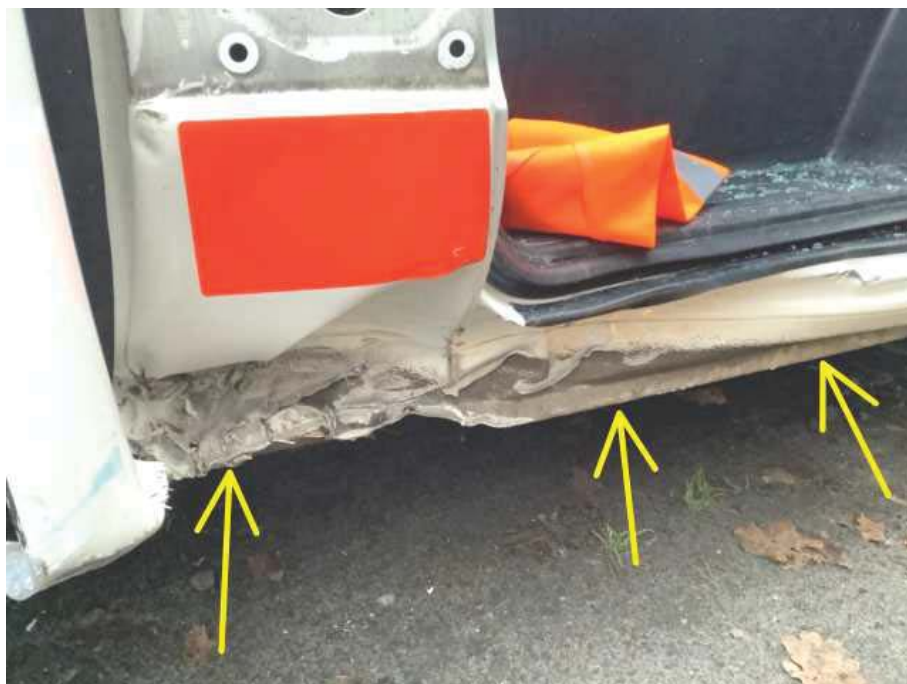
Bild Nr. 018

Schweller und B-Säule rechts samt Verstärkungen eingedrückt

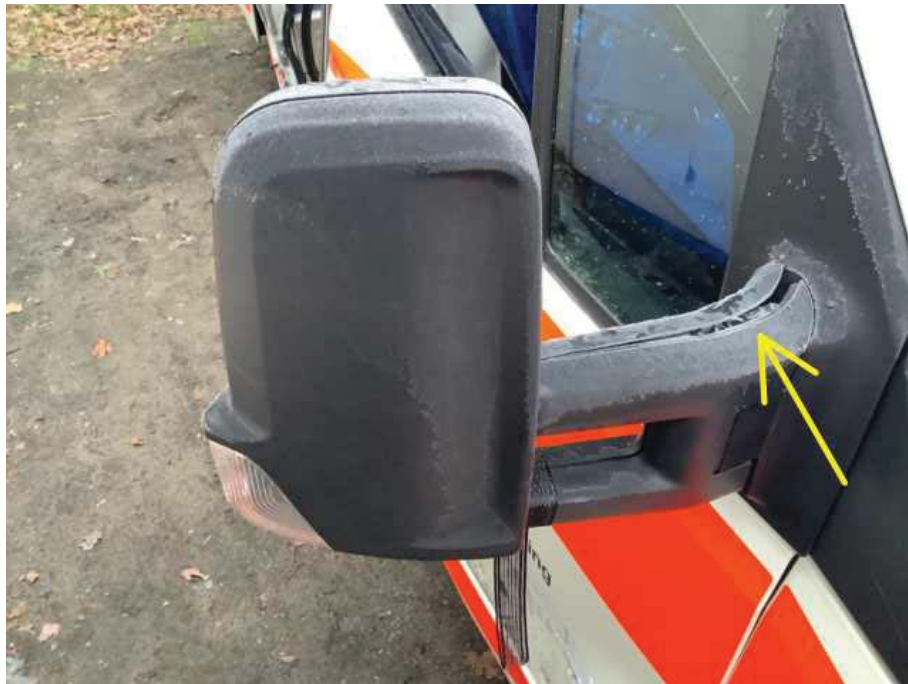
Bild Nr. 019

Aussenspiegel rechts gebrochen

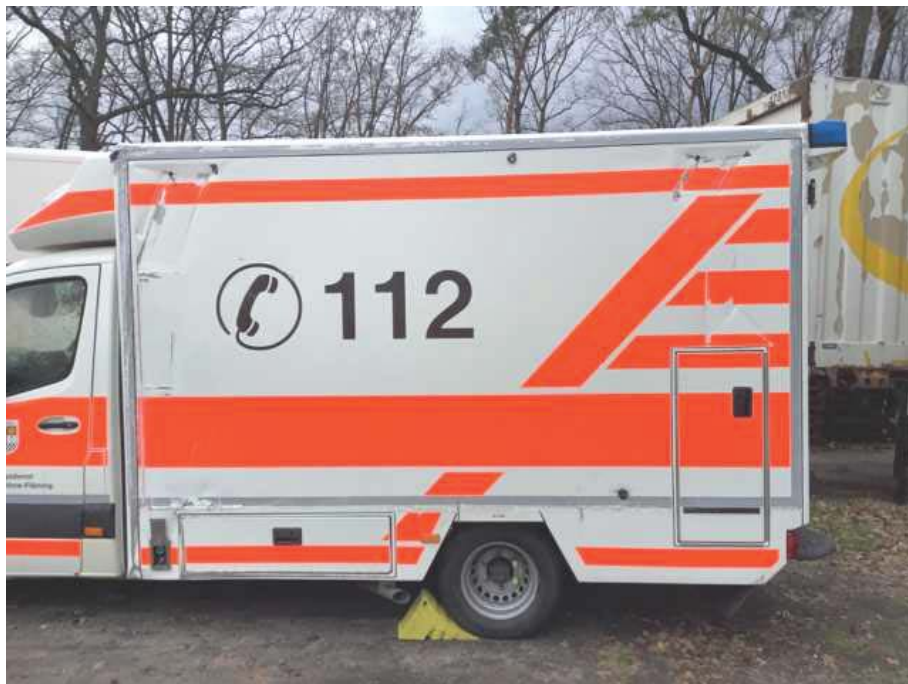
Bild Nr. 020

- Die Kofferseitenwand links ist vorn und hinten oben, sowie über die gesamte Länge unten eingedrückt, verschrammt und eingerissen.
- Die Stauraumklappe links unten ist verschrammt und verformt.

Kofferseitenwand links stark eingedrückt und verschrammt

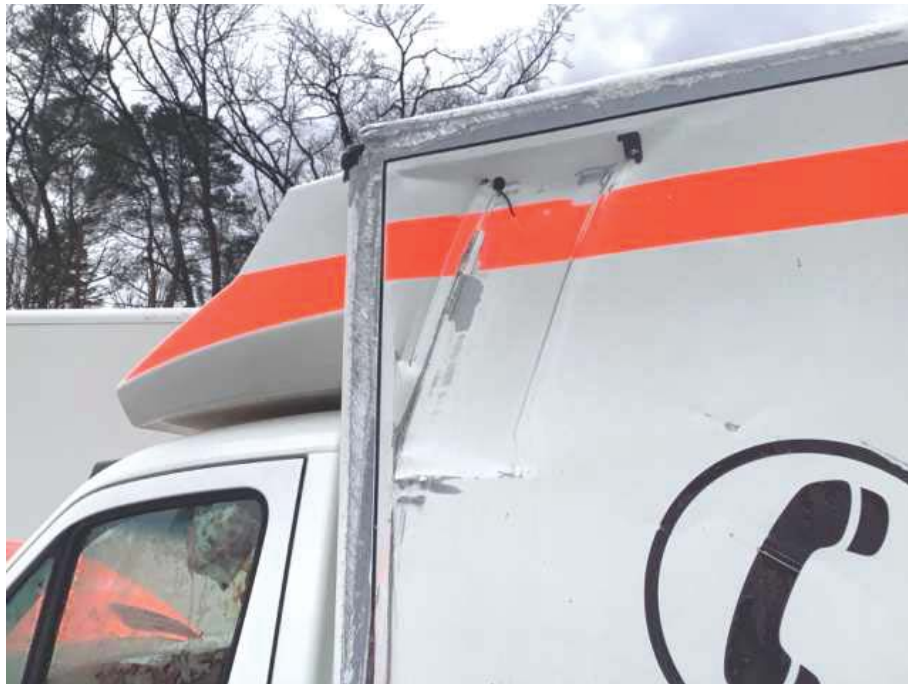
Bild Nr. 021

Seitenwand links vorn oben eingedrückt und verschrammt

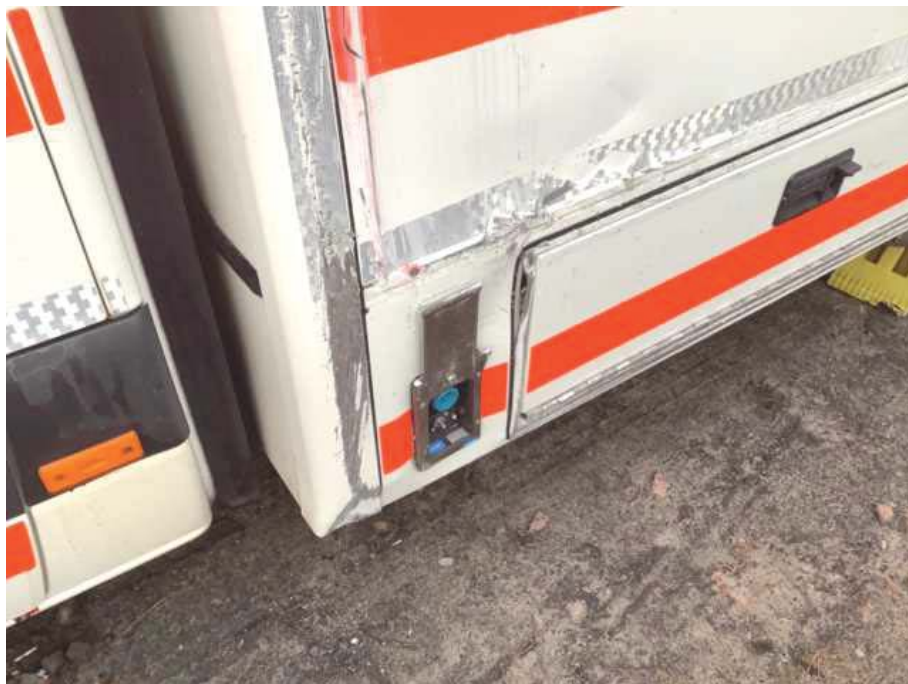
Bild Nr. 022

Fremdstromsteckdose vorn links verformt und Stauraumklappe links samt Rahmen eingedrückt

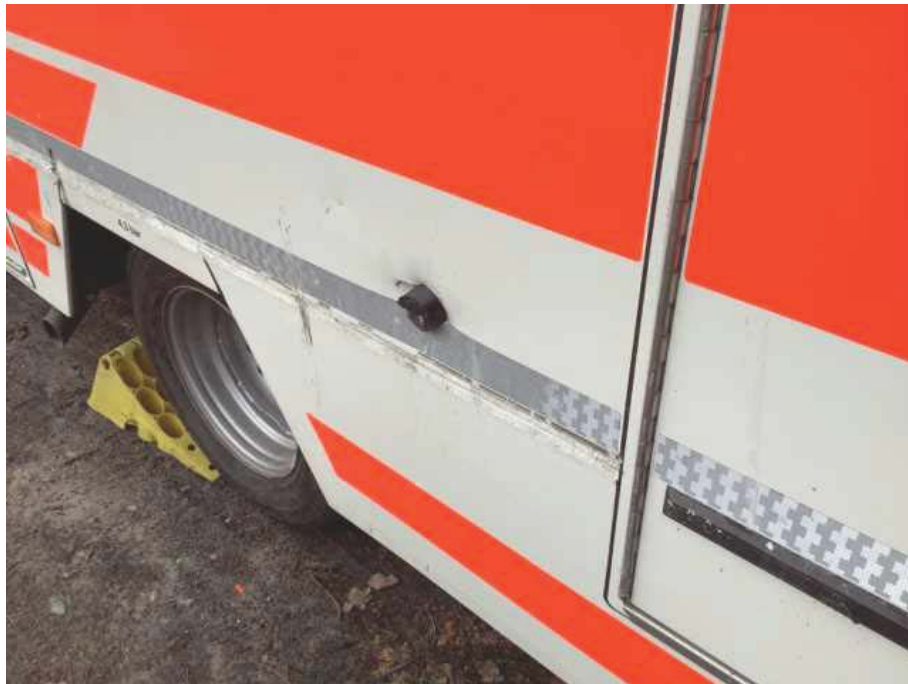
Bild Nr. 023

Seitenwand Kofferaufbau links eingedrückt und verschrammt

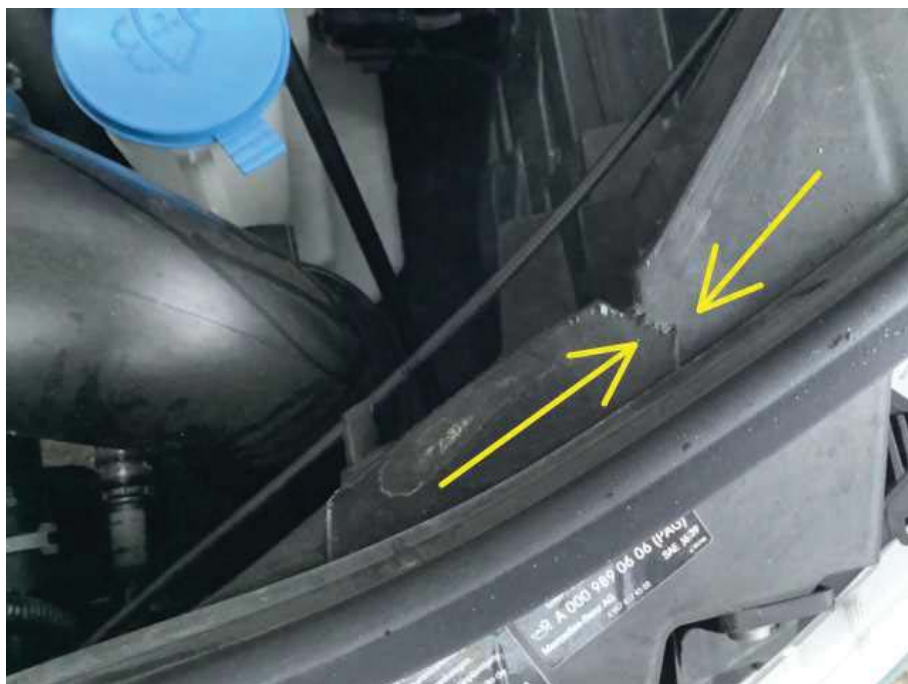
Bild Nr. 024

Schloßträger vorn gebrochen

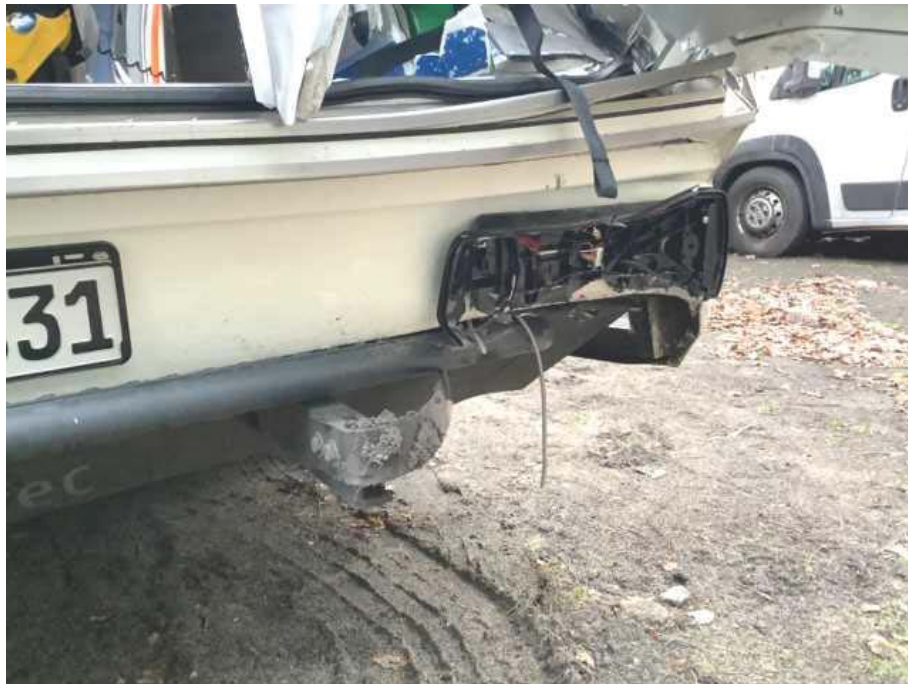
Bild Nr. 025

Heckschürze und Heckauftritt rechts eingedrückt und verformt / Heckleuchte rechts gebrochen

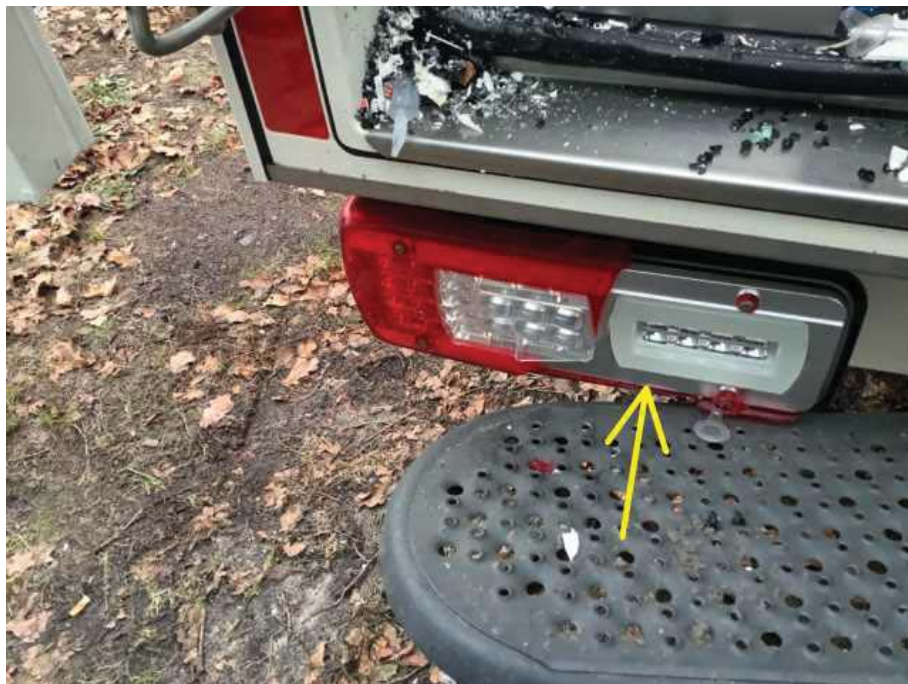
Bild Nr. 026

Heckleuchte links gebrochen

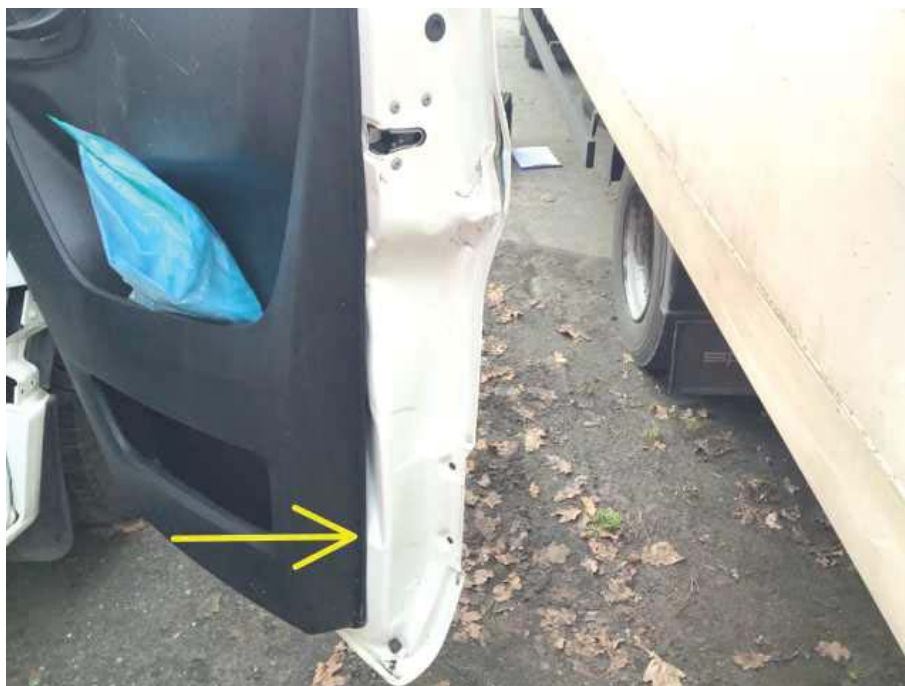
Bild Nr. 027

Türinnenverkleidung vorn rechts ausgebrochen

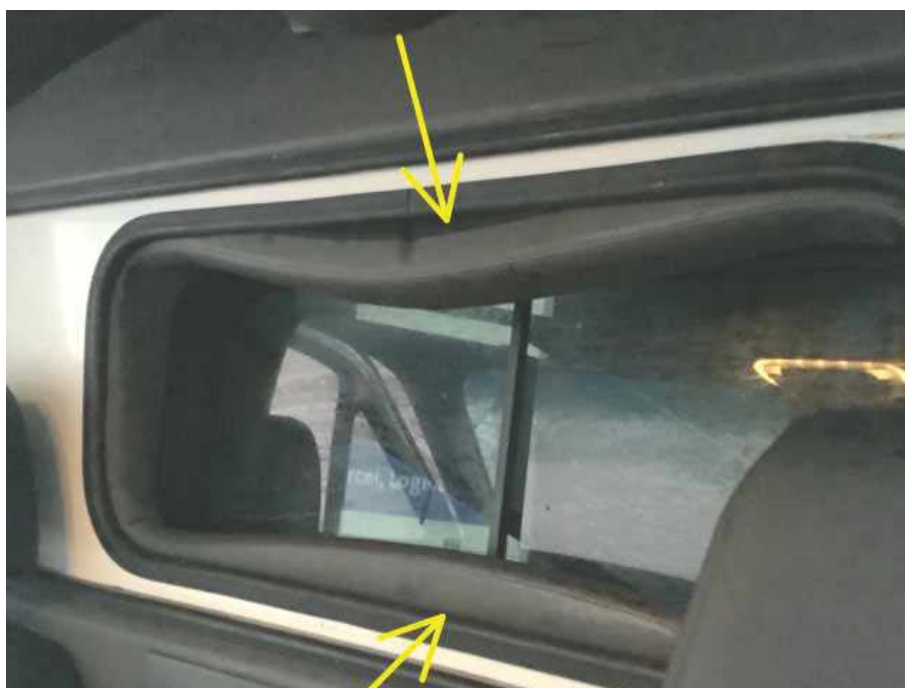
Bild Nr. 028

Fenster zwischen Fahrerraum und Partientenraum samt Dichtung ausgebrochen

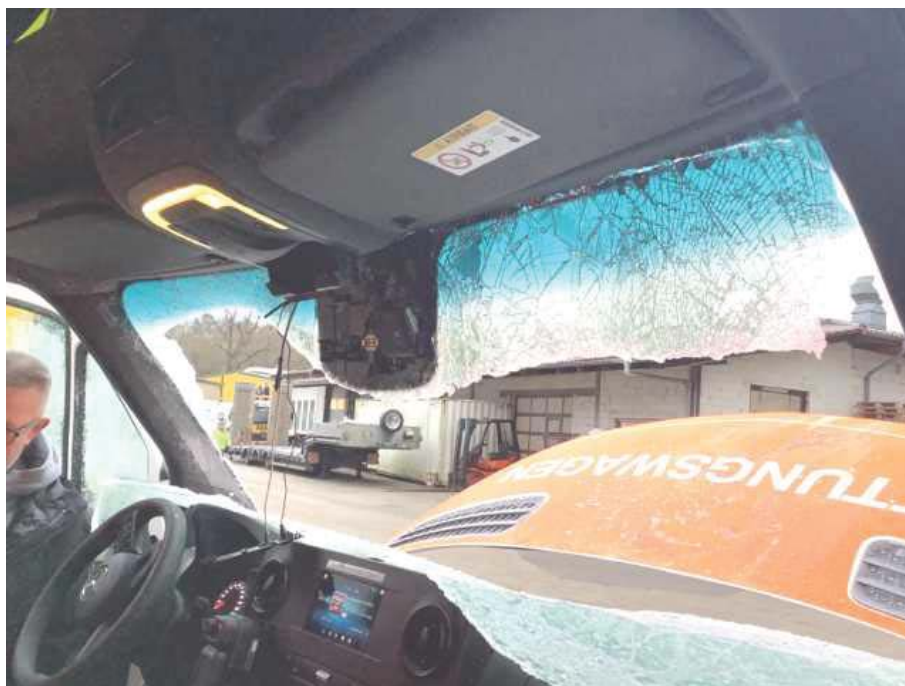
Bild Nr. 029

Fronscheibe und Konsole Innenraumleuchte vorn gebrochen

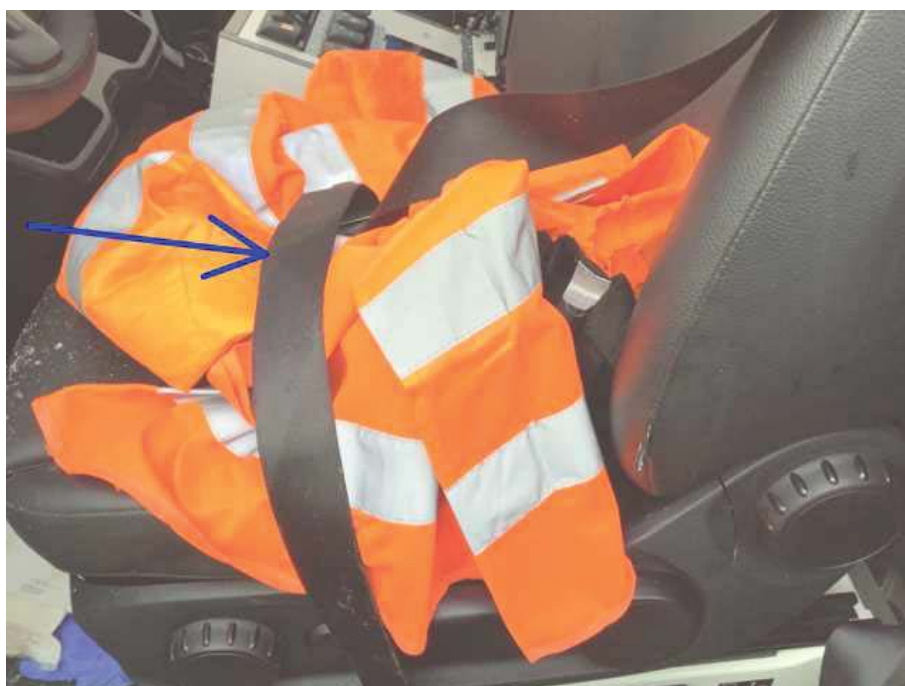
Bild Nr. 030

Gurtstraffer vorn links ausgelöst

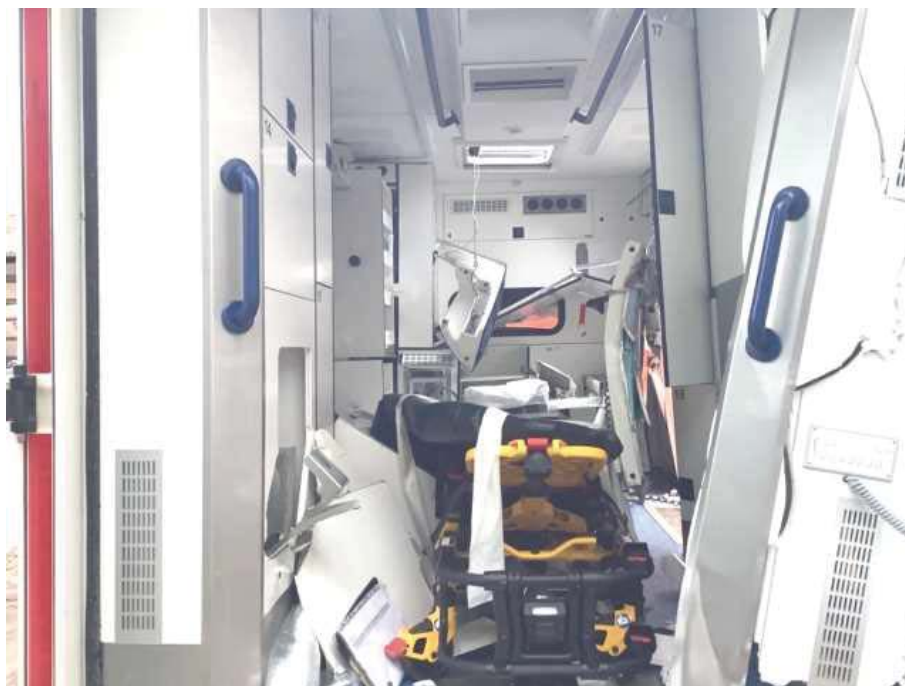
Bild Nr. 031

Ansicht beschädigter Patientenraum

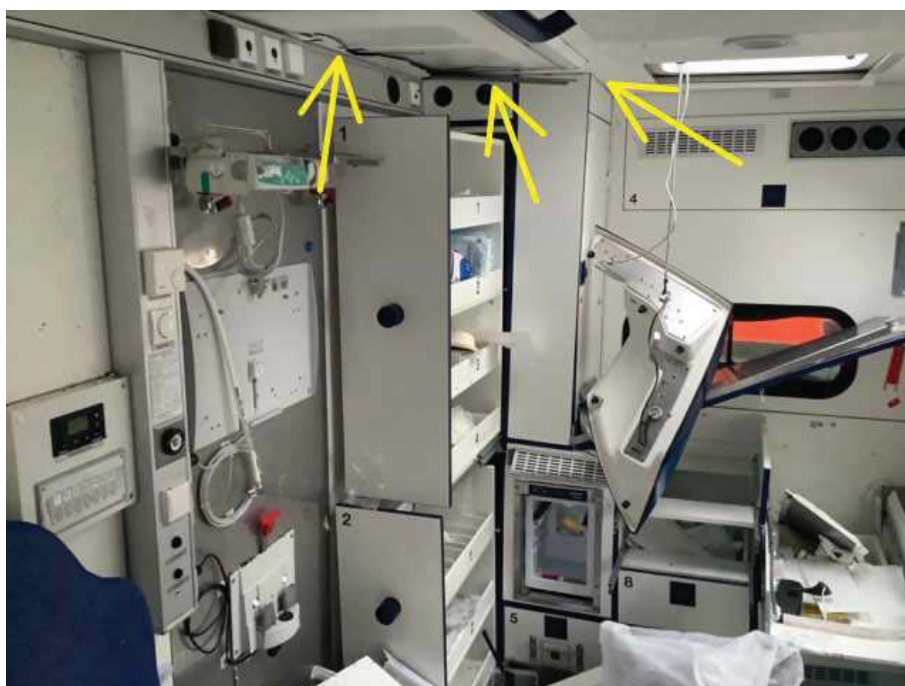
Bild Nr. 032

Dachinnenverkleidung Kofferaufbau gebrochen und Geschränk vorn links ausgebrochen

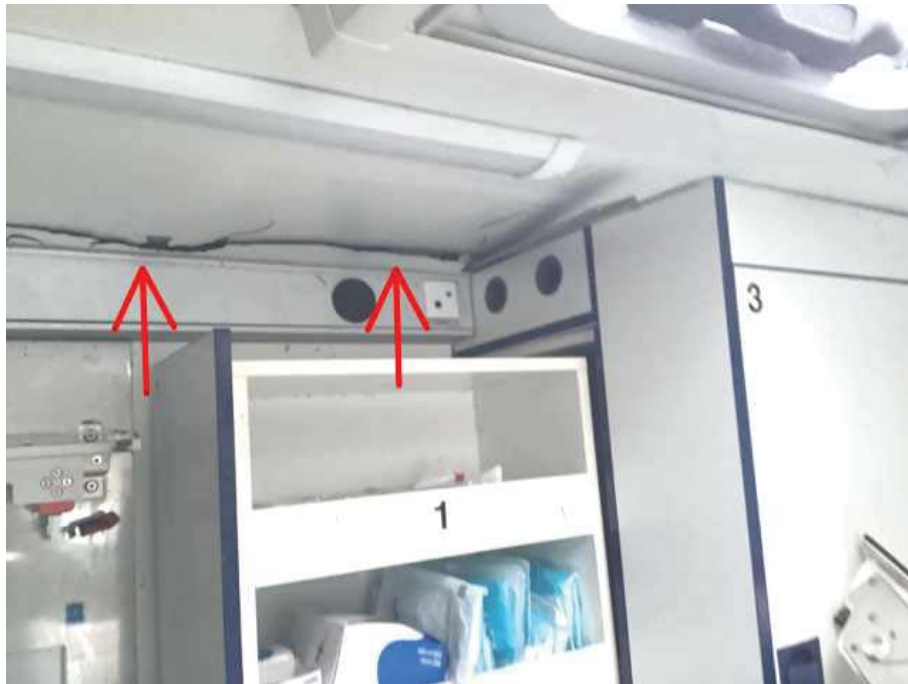
Bild Nr. 033

Dachinnenverkleidung Kofferaufbau gebrochen

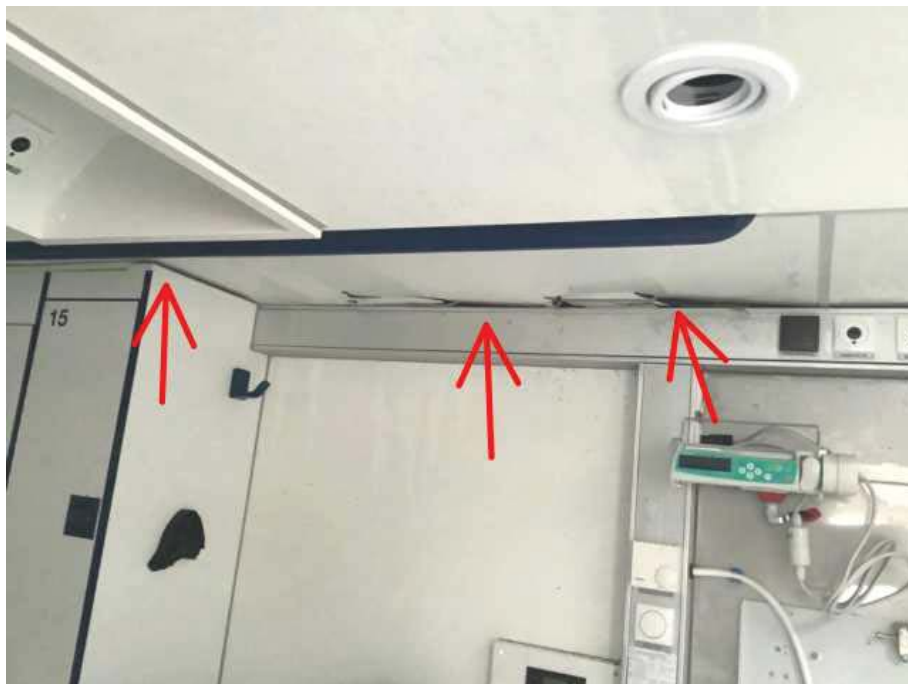
Bild Nr. 034

Dachinnenverkleidung KKoffer gebrochen, Geschränk hinten links ausgebrochen

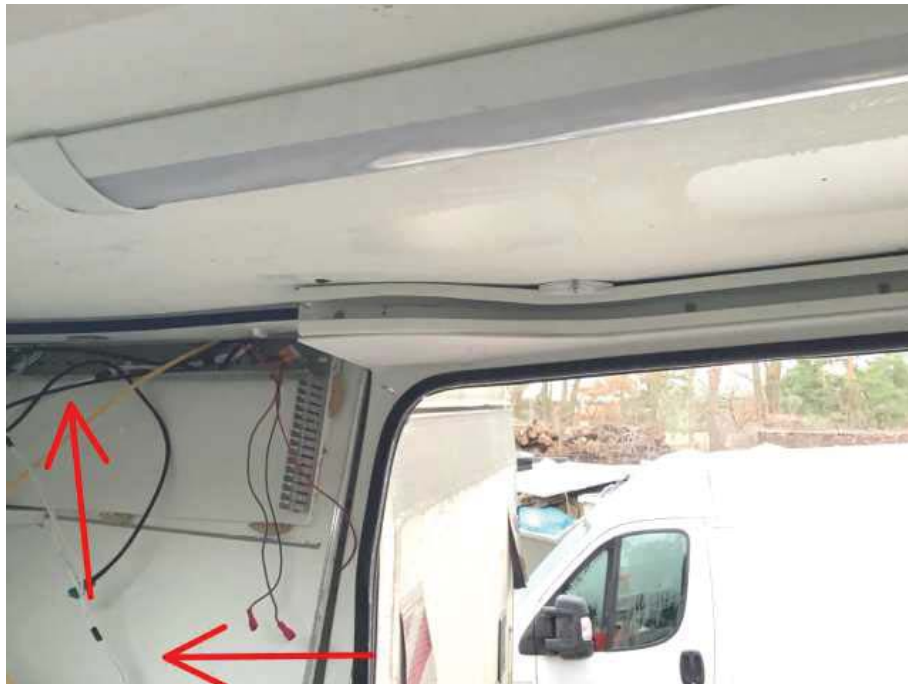
Bild Nr. 035

Seitenwandinnenverkleidung Kofferaufbau rechts verformt und ausgebrochen

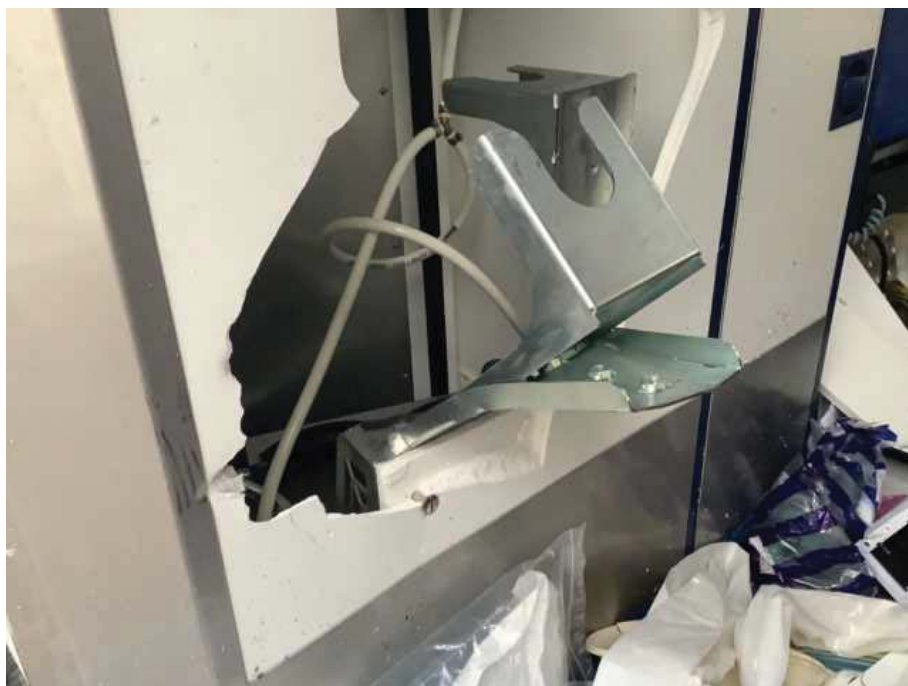
Bild Nr. 036

- Die Kabel im Patientenraum sind teilweise ausgerissen.
- Die Halterung des Tragestuhl hinten rechts ist verformt.
- Die Halterungen der Sauerstoffflaschen sind verformt.

Sauerstoffflaschenschrank hinten links gebrochen und Halterungen Sauerstoffflaschen verformt

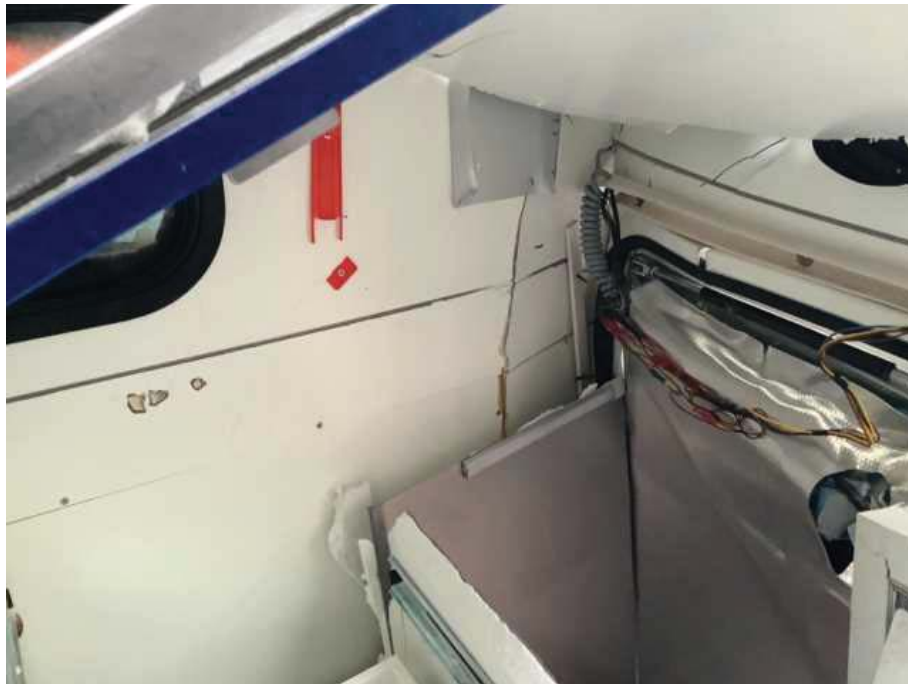
Bild Nr. 037

Vorderwandverkleidung Kofferaufbau und Geschränk vorn rechts gebrochen

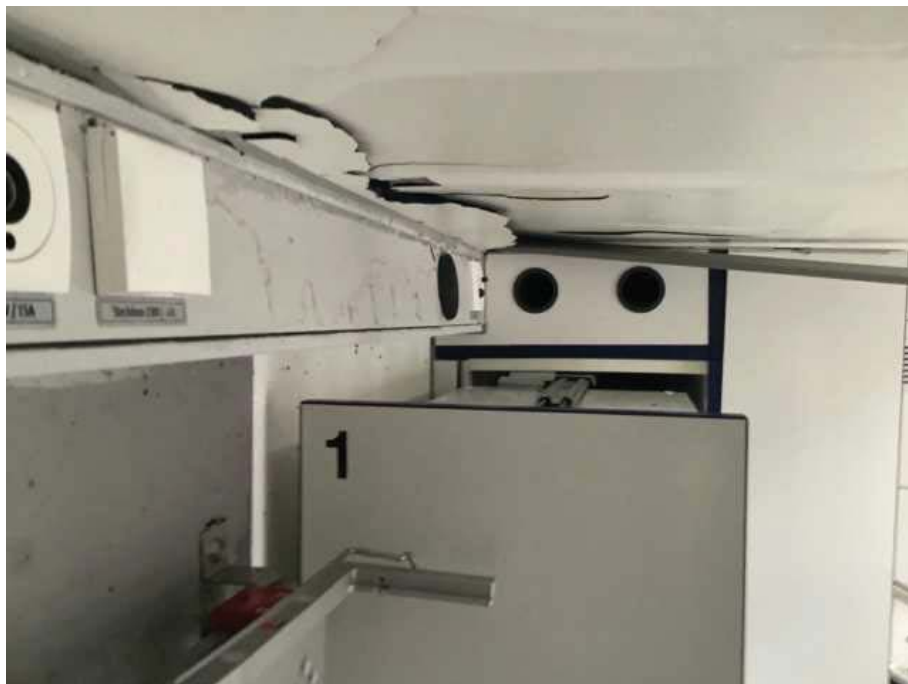
Bild Nr. 038

Dachinnenverkleidung Kofferaufbau gebrochen

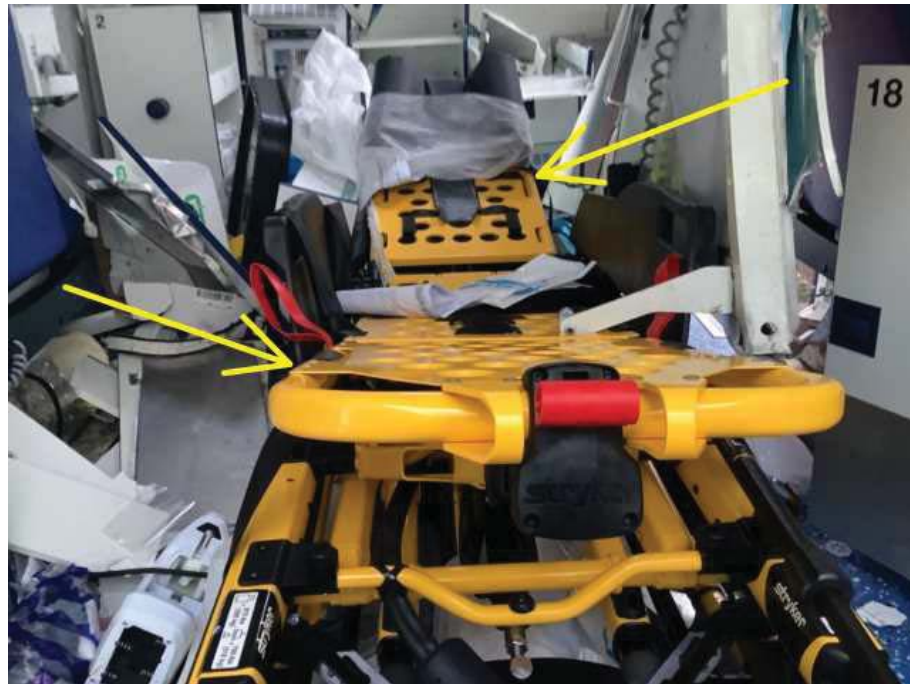
Bild Nr. 039

Matratzenauflage Fahrtrage verformt

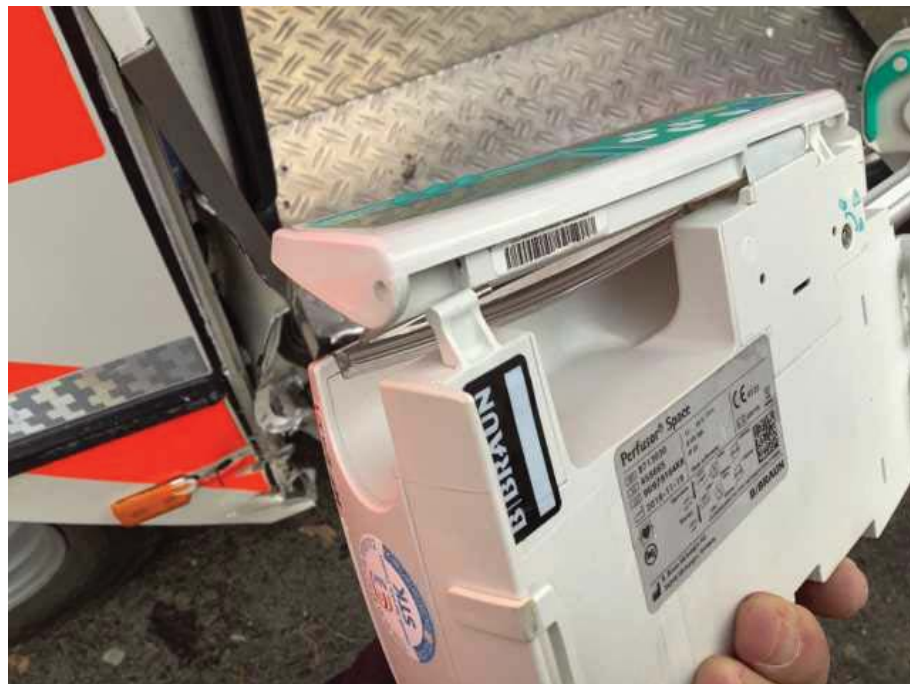
Bild Nr. 040

Display Spritzenpumpe ausgebrochen

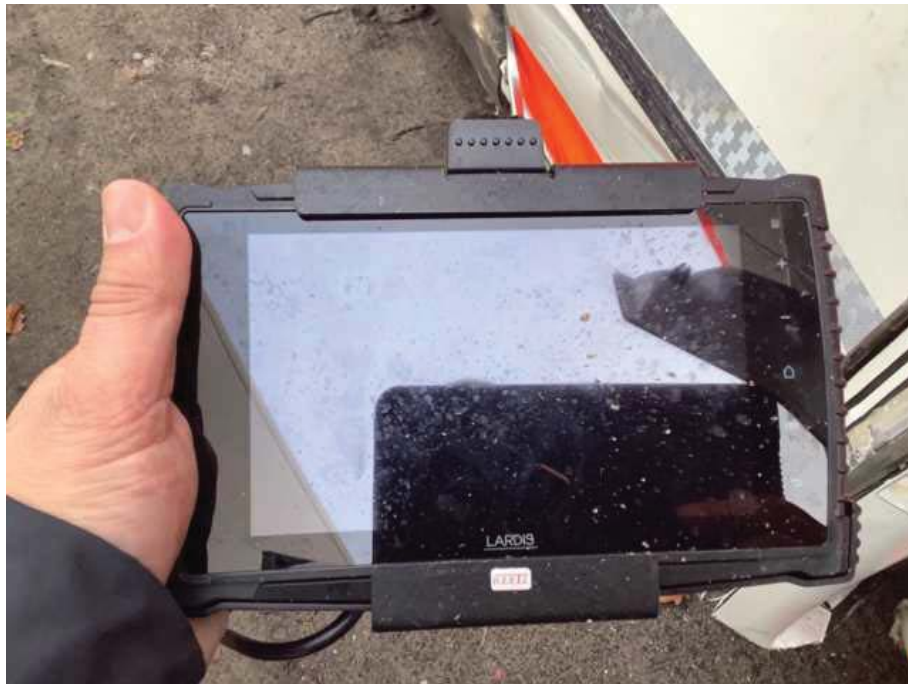
Bild Nr. 041

Lardis Display verkratzt

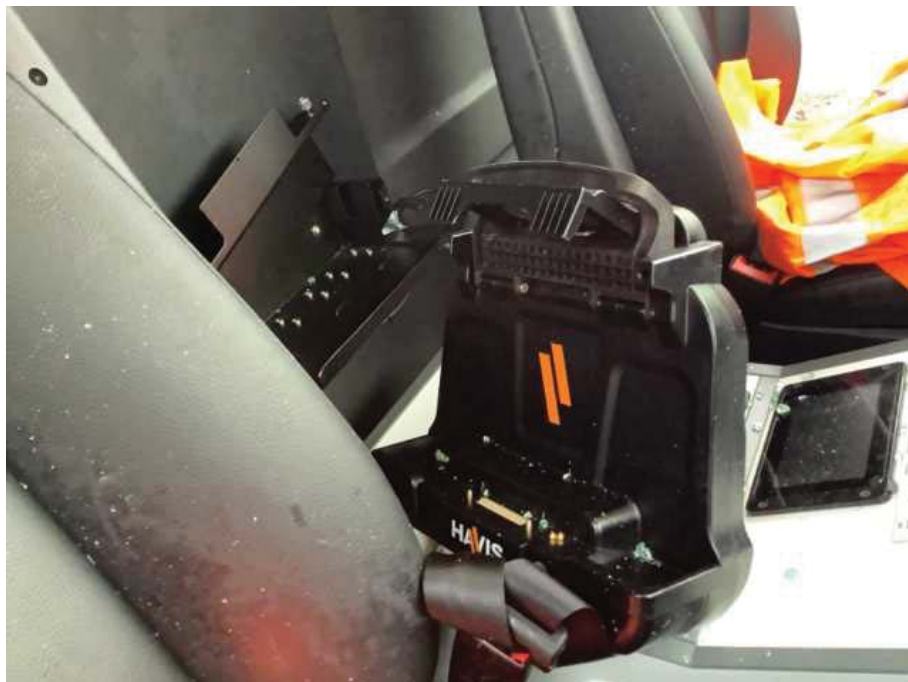
Bild Nr. 042

Medipadhalter vorformt
