**Nr. S03JZ230193**

**Gutachten****Original****Betreff: Kaskoschaden**

für das nachfolgend näher beschriebene Fahrzeug mit dem Kennzeichen **TF-RD 2831** wurde  
auftragsgemäß ein Gutachten erstellt.

| Aufbau | : | Rettungstransportwagen RTW |

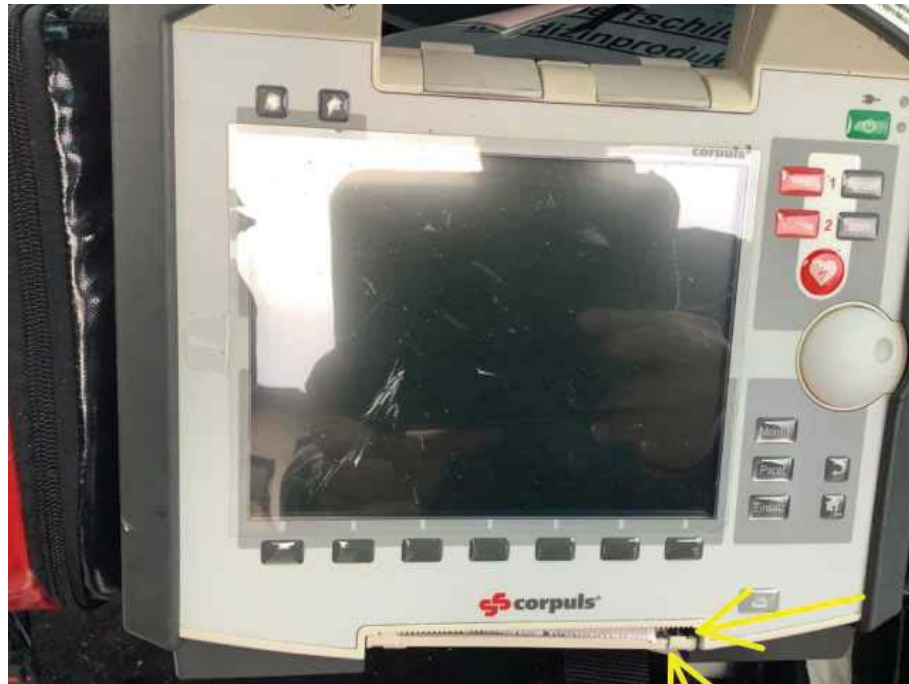
Bild Nr. 043

Displayschutzfolie Defibrillator verkratzt und Druckerfach ausgebrochen

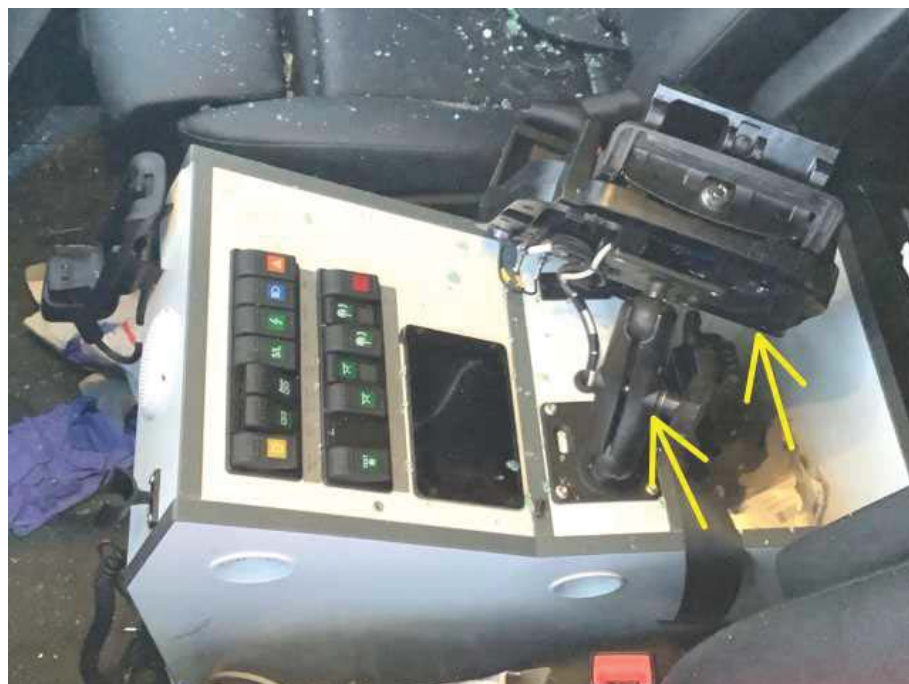
Bild Nr. 044

Medipadhalter Fahrgastraum verformt
